*La basilica di S. Pietro in Ciel d'Oro: manutenzione e conservazione delle coperture, delle superfici esterne del tiburio e delle superfici del catino absidale.*

**Progetto:** Studio Feiffer e Associati (prof. arch. Cesare Feiffer, arch. Anna Raimondi, arch. Elisabetta Borghi) e arch. Giorgio Della Longa

**Direzione lavori:** arch. Giorgio Della Longa e arch. Anna Raimondi.

**Impresa esecutrice:** RGA srl

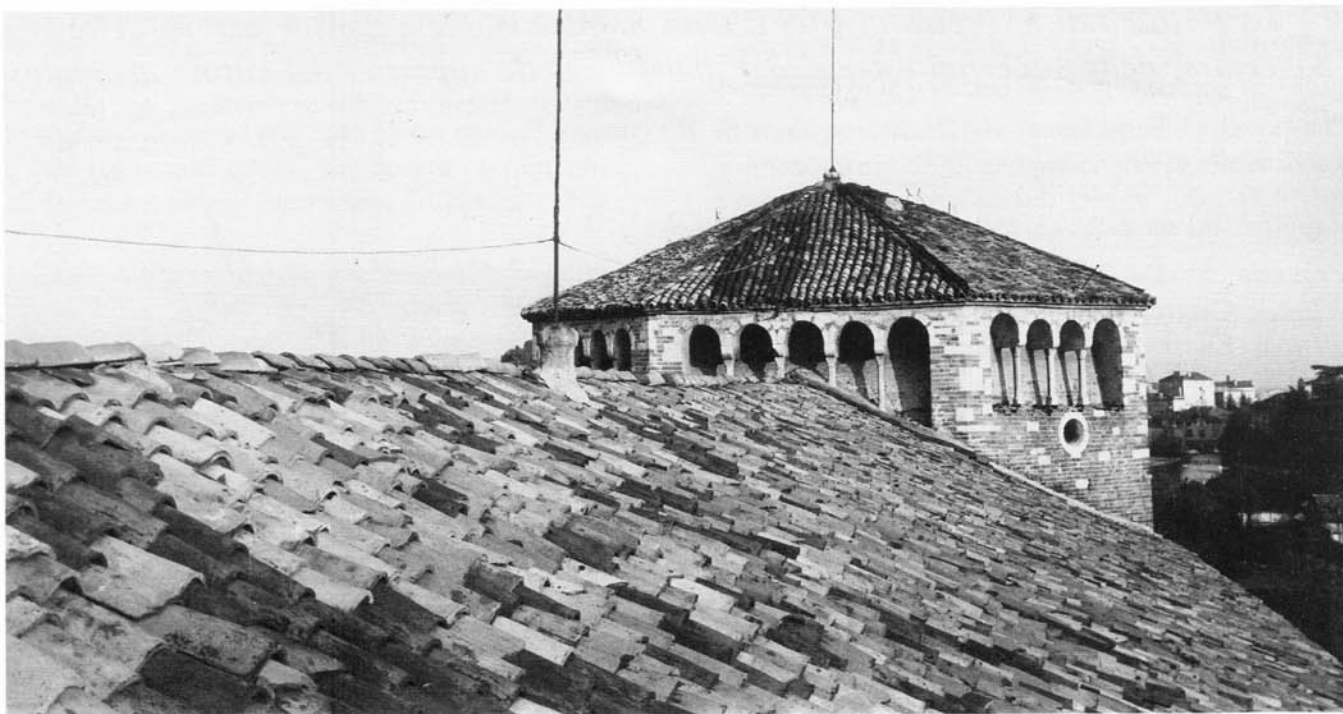
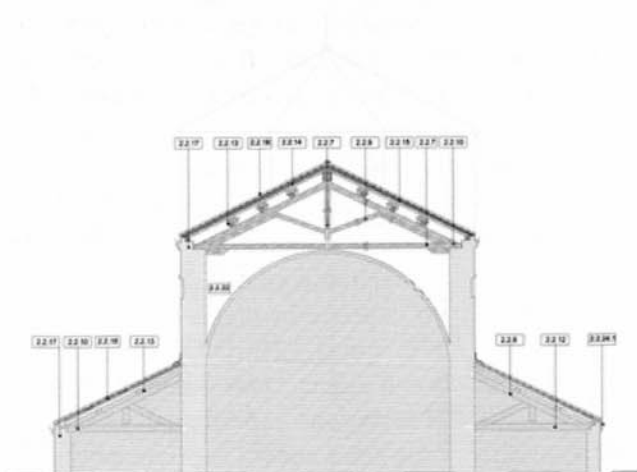
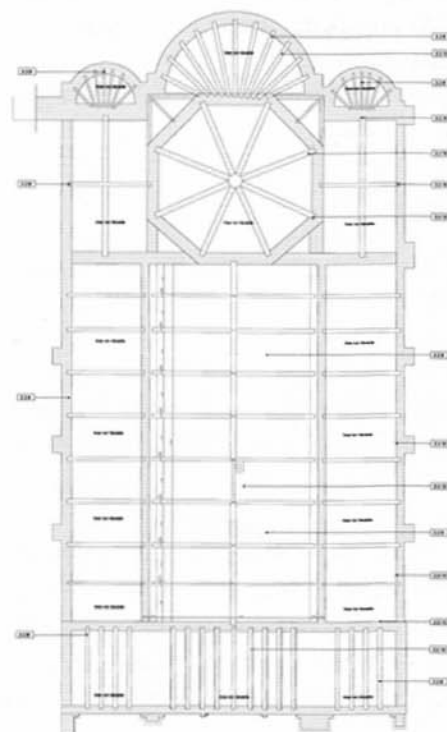
Figg. 1 - 2 - 3. Immagini a corredo del Progetto di intervento per la manutenzione della copertura realizzato dallo Studio Feiffer e Associati (prof. arch. Cesare Feiffer, arch. Anna Raimondi, arch. Elisabetta Borghi) e arch. Giorgio Della Longa

sopra dei puntoni. In genere per raggiungere il livello dell'orditura secondaria sopra gli arcarecci erano poste delle zeppe lignee con funzione di regolarizzare la pendenza della falda, resa discontinua dalla diversa dimensione dell'orditura, che dichiarava palesemente rimaneggiamenti eseguiti nel tempo sia nel sistema costruttivo ma sia anche nel probabile reimpiego degli stessi elementi lignei. L'innalzamento della quota del manto che ne deriva è dovuta probabilmente alla necessità di dotare la copertura dei necessari canali di gronda senza arrecare danni alla cornice esistente in mattoni. L'orditura secondaria, costituita da travi in legno di abete anche in questo caso di dimensioni e taglio variabili, correva parallelamente ai puntoni, appoggiandosi alla trave di colmo, agli arcarecci e al dormiente ligneo posto lungo le murature longitudinali. L'interasse dei travetti era del tutto variabile, presentandosi porzioni in cui il numero degli elementi era addirittura sovrabbondante, ad altre in cui a causa della loro carenza il manto sottotegola presentava evidenti avvallamenti. Concludeva il sistema costruttivo una serie regolare di listelli di modeste dimensioni con funzione di fissare il manto in onduline sottocoppo. I coppi in laterizio sovrastanti erano in più punti rotti o scivolati lungo i corsi, lasciando scoperto il manto in onduline, ove presente, con grave rischio di infiltrazione di acqua meteorica.

L'estradosso delle volte a crociera, non essendo stato oggetto di manutenzione per lungo tempo, era ovunque ricoperto di macerie, provenienti da precedenti interventi sulle murature e coperture, e da depositi causati dall'ingresso dei piccioni, reso possibile da feritoie lungo le murature e dall'abbaino stesso.

Ad aggravare la statica del sistema, provocando peraltro un punto preferenziale di possibile infiltrazione di acqua, era la presenza di un basamento e relativo pilastro in calcestruzzo, posto al di sopra della volta tra la terza e la quarta campata, funzionale a sorreggere il parafulmine che si ergeva al di sopra della copertura.

Le operazioni, svolte per piccoli cantieri, hanno dapprima previsto l'accurata rimozione del manto di copertura in coppi, depositi nell'ambito del cantiere e selezionati per il loro riutilizzo, per poi procedere con la rimozione del manto in onduline, ormai logoro e consunto, della relativa serie di moraletti di sostegno, e di tutta l'orditura secondaria. Gli arcarecci, per quanto di dimensioni e tipologia diversificata fra loro, sono stati accuratamente conservati e riorganizzati come posizionamento, in modo da distribuirne il carico uniformemente sui puntoni e costituire a loro volta un valido appoggio per i travetti secondari.

L'orditura principale, generalmente in buono stato, è stata interamente mantenuta in opera, predisponendo interventi di pulitura con getti di aria e spazzole al fine di asportare depositi più o meno incoerenti, solidarizzata con nuovi elementi metallici, in parziale sostituzione degli esistenti non più in grado di assolvere la funzione di ancoraggio, e al fine trattata con prodotti antimuffa, antitarpe e consolidanti. Terminata un'attenta ispezione di tutte le teste delle catene, per verificarne eventuali marcescenze ed assicurare un'adeguata aerazione, sono stati posti in opera i travetti secondari in legno di abete, disposti ad interasse regolare di circa 50 cm, e costituiti in parte da materiale di recupero ed in parte da nuovi elementi simili agli originali. In luogo dei piccoli listelli preesistenti, si è in questo caso predisposto un manto sottotegola in tavole di abete, in grado di creare un valido appoggio al nuovo manto in onduline sottocoppo e al contempo di assicurare il collegamento tra le travi. I coppi, recuperati nel maggior numero possibile, sono stati integrati con nuovi elementi simili agli esistenti e posti in opera agganciati con appositi

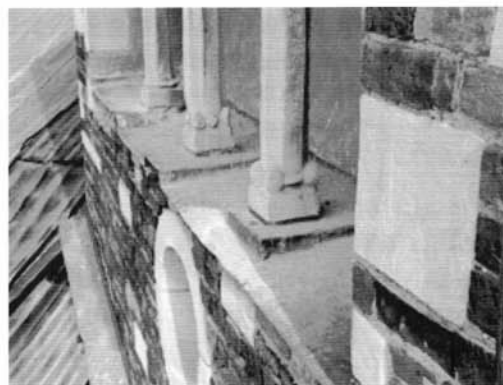
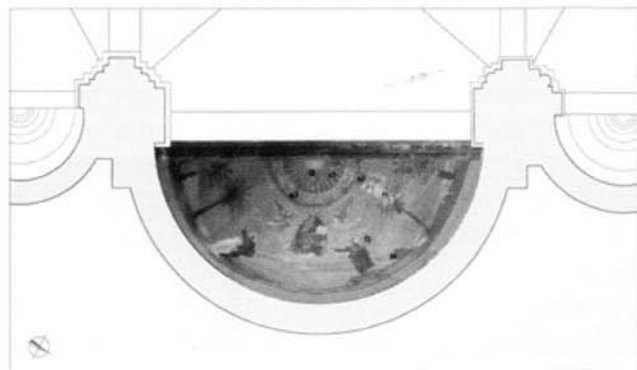
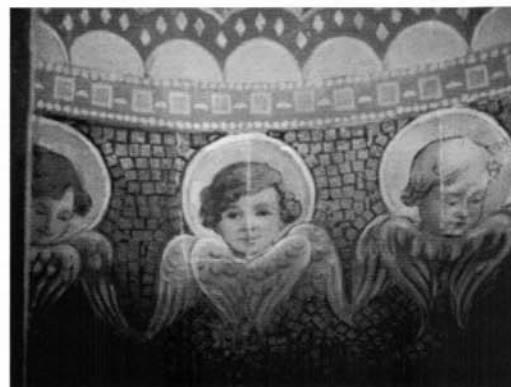
Figg. 11 - 12. Grafico e immagine relativa al progetto di restauro del dipinto nel catino absidale

il tema della “regalità” e il concetto cristiano della gloria celeste; al centro del catino campeggia la grande figura del Cristo giudice seduto in trono, vestito con una tunica blu e una veste rossa. Le indagini stratigrafiche effettuate hanno evidenziato qualità dei materiali e stato di conservazione permettendo di formulare un quadro clinico dettagliato. Si sono quindi verificate ed annotate su appositi grafici la presenza localizzata di efflorescenze saline, che hanno causato il distacco delle lamelle d’oro e la perdita di alcuni dettagli dell’apparato figurativo; la presenza di colture batteriche, peraltro ormai morte, segno che le infiltrazioni di acqua piovana non erano più in atto; la presenza di un’importante fessurazione, ma che per la qualità segmentata dei bordi e dei depositi presenti, lasciava anch’essa presupporre il segno di un assestamento ormai raggiunto.

Le lacune causate dalle infiltrazioni d’acqua e presenti soprattutto nella parte bassa del catino e in forma più lieve nella restante calotta, sono state integrate “a neutro” con malta di sabbia di fiume, polveri di marmo e grassello di calce di granulometria e toni idonei, facendo sì che l’intervento risultasse comunque distinguibile dall’originale e realizzato con tecniche reversibili, per quanto riguarda le lacune maggiori,

Gli interventi effettuati, sulla base di accurate campionature per la scelta di materiali e tecniche e sul grado di pulitura da raggiungere, si sono diversificati tra la superficie a tempera e quella a finto mosaico. In linea generale, per le parti dipinte, si è effettuata una pulitura a secco dei depositi superficiali incoerenti, mentre si sono eseguiti impacchi di soluzione di ammonio carbonato in presenza di efflorescenze saline. Per le porzioni in lamina d’oro, invece l’intervento di pulitura è avvenuto con solventi appositamente studiati. Il consolidamento del dipinto e delle lamine d’oro è stato preceduto da un preconsolidamento in prossimità della porzione fessurata e più danneggiata, tramite iniezioni puntuali di malta di calce fluida e stuccatura sottolivello.

mentre sono state reintegrate ad acquerello le porzioni più limitate. Per il restauro delle parti dorate, le lamine sono state reintegrate e opportunamente opacizzate per garantire una omogeneizzazione cromatica conforme all’originale.
