**L'INTERVENTO** dell'Oratorio Bragadin a Ceggia (VE) inizia nel 1998 con l'incarico da parte dell'Amministrazione Comunale in accordo con la proprietà Parrocchiale di redigere un progetto di conservazione e consolidamento al fine di rendere operativo l'Oratorio ad uso religioso e culturale. Il progetto, redatto dall'arch. Cesare Feiffer con la collaborazione dell'arch. Anna Raimondi si fonda sui principi della conservazione, il cui scopo è mantenere per quanto possibile le strutture e i materiali della fabbrica, senza lasciarsi condizionare da giudizi di valore estetico o storiografico. Le complesse problematiche di degrado e dissesto dell'edificio storico sono affrontate partendo da fasi analitiche conoscitive precise e dettagliate con lo scopo di elaborare un progetto esecutivo in cui i risultati della ricerca avanzata nel settore della rappresentazione del progetto di conservazione si uniscono alle necessità operative del cantiere. Lo scopo primario del metodo e della visualizzazione del progetto è di indicare all'operatore quali operazioni eseguire, dove eseguirle, con quali materiali e con quale successione. L'immediata conseguenza di tale metodo è un progetto che riduce radi

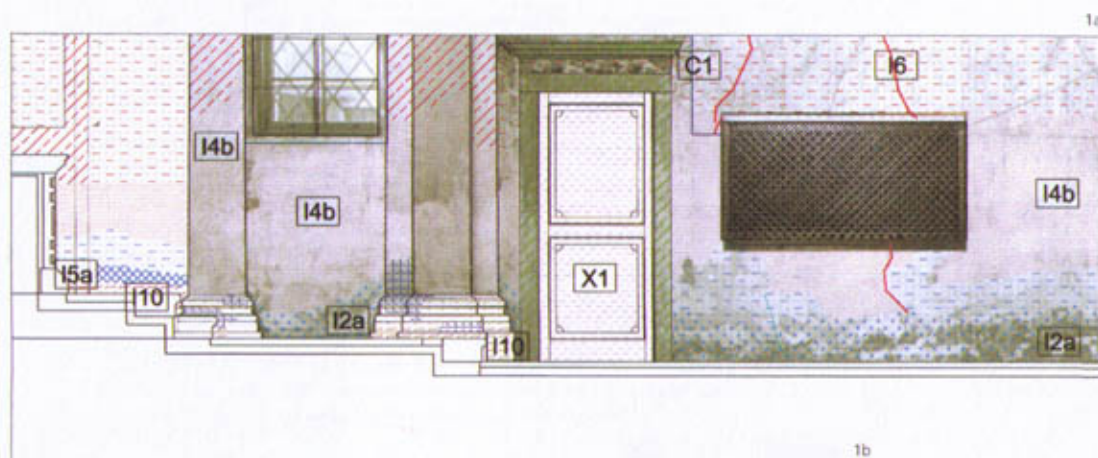
**1a,b.** Zona basamentale a tempera e ad affresco lungo il perimetro dell'edificio. Dal confronto con la tavola di progetto e analisi del degrado emergono i seguenti fenomeni di degrado: distacco puntuale dell'intonaco dal supporto murario, presenza di efflorescenze saline, decoesione superficiale della pellicola pittorica che si manifesta con la caduta spontanea del materiale sotto forma di polveri e granuli e con la variazione dei parametri che definiscono il colore, presenza di rappezi di intonaco cementizio. Gli interventi proseguono di pari passo con la lettura delle legende di progetto, sia per quanto riguarda la localizzazione e la specifica degli interventi, sia per quanto riguarda la tempistica. Nello specifico, il progetto vuole mantenere la stratificazione delle due storie dell'edificio conservando e consolidando anche l'ultima decorazione a tempera quale testimonianza del tempo sull'oratorio. Nelle parti basamentali, dove il confine tra le due superfici era indefinito, si è optato per un microdiscialbo della tempera sull'affresco nella zona sottostante, rettificando poi il confine tra i due partiti decorativi.

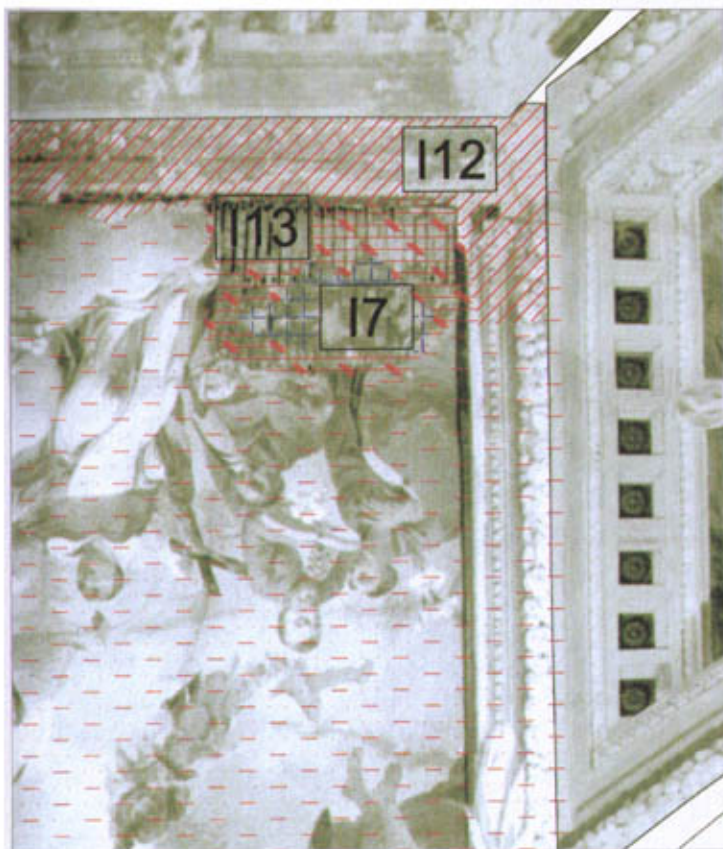
1. Particolare dell'intradosso della volta in cui risulta visibile il distacco di una parte di affresco e la relativa struttura di ancoraggio in cantinelle. Tale fenomeno è stato provocato da un getto di ds con inserita rete metallica realizzato all'estradosso in un recente ed incongruo intervento di "manutenzione" che ha impedito la traspirabilità dell'intonaco.

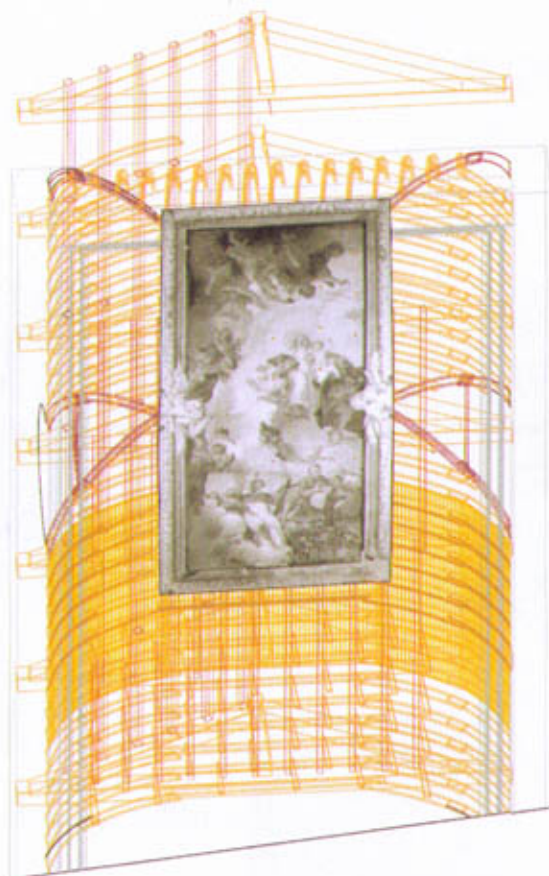
1. Il degrado dell'intonaco è strettamente connesso anche ad un problema di tipo strutturale e quindi l'intervento non può essere non collegato ad un'analisi più approfondita del supporto in cantinelle e di conseguenza dell'intero sistema costruttivo di copertura. Il rilievo dell'orditura lignea affiancato alla rappresentazione fotografica ha permesso di effettuare alcune elaborazioni in vista tridimensionale in cui si individuano univocamente i punti critici dove operare e l'esatta corrispondenza dell'intervento tra l'intradosso e l'estradosso.

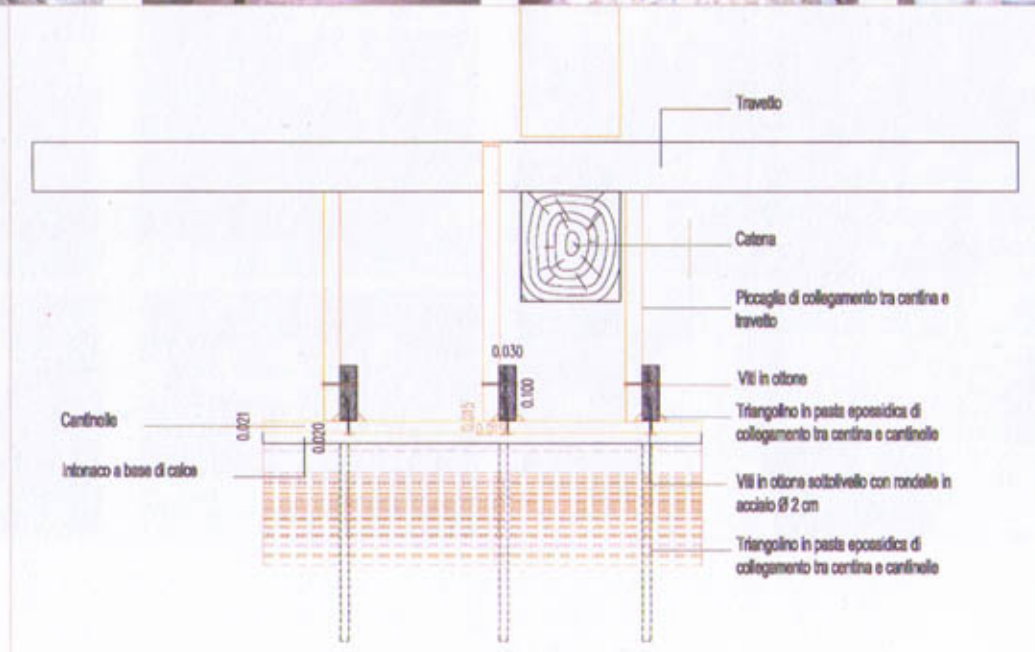
2. La zona interessata dal fenomeno di degrado è localizzata nell'angolo della volta a padiglione conseguente alla lacuna di intonaco ad affresco. Si verifica un distacco puntuale dal supporto di adesione in cantinelle e una decoesione caratterizzata da distacco di granuli o cristalli sotto minime sollecitazioni meccaniche, dovuta a processi di natura chimica e biologica.

3. All'intradosso si effettua dapprima un'integrazione in malta sulla lacuna, previa l'esecuzione di saggi per la composizione di malte idonee per colorazione e granulometria.
