LA CA' BRUTTA DI GIOVANNI MUZIO A MILANO

Il cantiere di conservazione di un'architettura moderna

PARTE SECONDA

Anna Raimondi
Architetto
annaraimondi@studiofeiffer.com

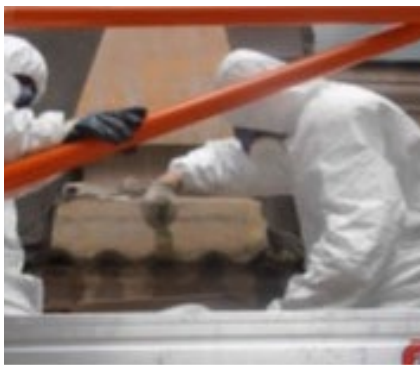
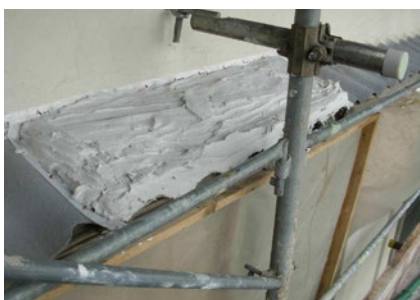
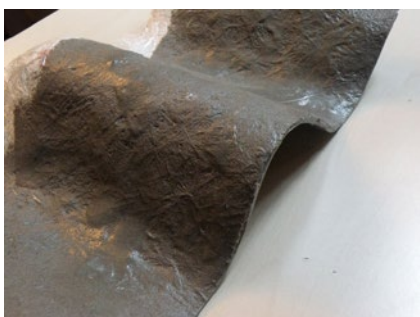
Trattamento dell'amianto

fasi: una prima stesura a base di IMPREGNANTI, che penetrano nel materiale degradato legando le fibre tra loro e con la matrice cementizia, ed una seconda stesura a base di RICOPRENTI, che formano una spessa membrana incapsulante. Tutte le operazioni sono sempre state controllate da personale tecnico specialistico, incaricato dei monitoraggi ambientali, i quali hanno sempre misurato concentrazioni di fibre di amianto sotto le soglie di pericolo. Nel caso invece di elementi disgregati o mancanti è stata effettuata l'integrazione in opera delle nuove parti attraverso la combinazione di sagome eseguite su misura in fibra di vetro e in resina poliesteri bicomponente. Tutte le ricostruzioni hanno poi subito parte del trattamento eseguito sulle scossaline in amianto al fine di uniformare l'aspetto estetico e il relativo invecchiamento. Il ciclo di confinamento in opera, prescelto rispetto alla rimozione, che avrebbe implicato un complicato confinamento statico e dinamico dell'intero edificio, richiede d'altra parte monitoraggi nel tempo (almeno ogni 5 anni) e la ristesa dell'incapsulante ogni 10 anni.

1ª Fase: pulizia della scossalina dai residui di materiale polveroso mediante aspirazione con vacuum cleaner provvisti di filtri assoluti.

2ª Fase: applicazione di impregnante: prodotto bicomponente a base epossipoliamicida in solvente, trasparente applicato a pennello (Blocco del rilascio delle fibre- Base per la posa degli strati ricoprenti) Tecnofix EP 40 TECNOCHEM. Le resine sono U.V. resistenti, penetranti, consolidanti, antivegetative, filmogene, autolavanti.

3ª Fase: applicazione di rivestimento poliuretano in 2 mani (prodotto bicomponente a base poliuretano indurente a temperatura ambiente) Tecnopav PL 210 della TECNOCHEM. Questo strato ha funzione di proteggere e garantire il ripristino e il rafforzamento dei requisiti meccanici.

4ª Fase: applicazione di strato finale (prodotto liquido monocomponente, polimerizzabile a freddo, permanentemente elastico) PL-MONO tec della TECNOCHEM. Si tratta di uno strato elastico che garantisce durabilità e stabilità dell'intervento.

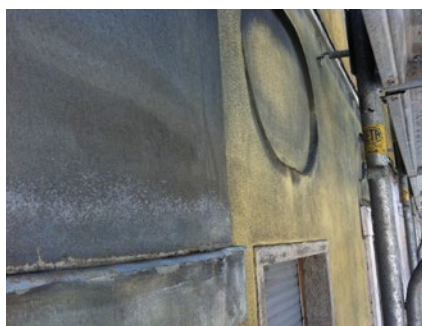
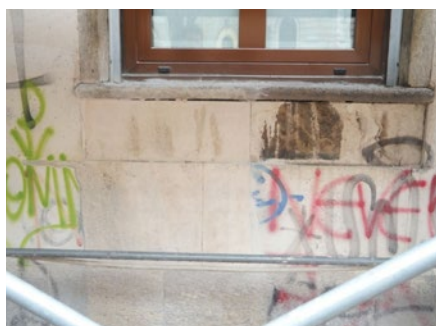
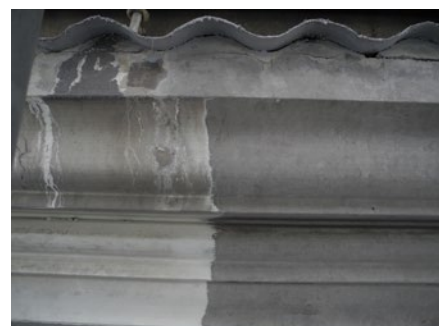
Pulitura tramite apparecchiature Ibiz su intonaco strollato (la rimozione della pellicola di colore giallo ha permesso di recuperare il sottostante intonaco grigio strollato), su cornicioni in cemento, su lastre in Travertino (rimozione di scritte vandaliche e contestuale mantenimento della patina)

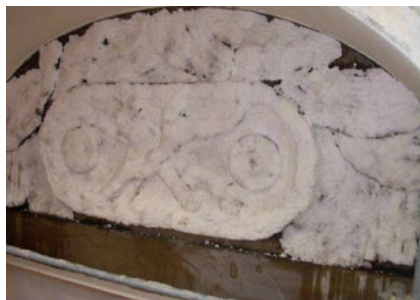
Impacchi di carbonato di ammonio su supporto in polpa di carta per la rimozione dei depositi aderenti.

Per la rimozione dei depositi particolarmente tenaci (croste nere, ridipinture, microrganismi) sono state effettuate puliture molto selettive, scelte a seguito di campionamenti specifici, quali impacchi di carbonato di ammonio, stesura di prodotti debolmente acidi (Monopol PL 06), biocidi (Biotin R C.T.S.).
Gli interventi di pulitura hanno altresì permesso di evidenziare le diverse tonalità cromatiche degli intonaci a strollato il cui colore grigio era di due tonalità diverse sia su alcuni prospetti esterni (via Cavalieri e via Mangili), sia su tutti i fronti del cortile interno.

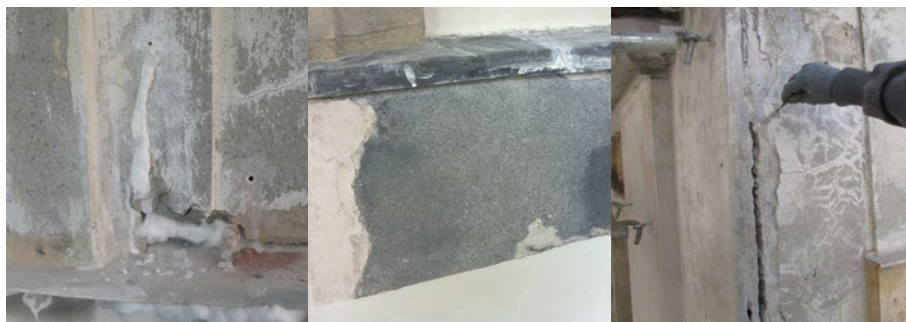
Interventi di **restauro degli intonaci**: consolidamenti puntuali con iniezioni per il riadagiamento delle parti in fase di distacco, integrazione delle parti mancanti, stuccature in profondità e inserimento di perni filettati in acciaio inox, stuccature salvabordo

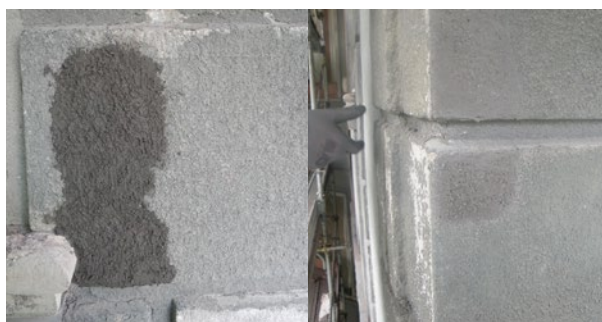
Le **integrazioni a stollato** seguono la composizione e granulometria costitutiva attigua, operazione quanto mai complessa per la variabilità presente e lo stato conservativo

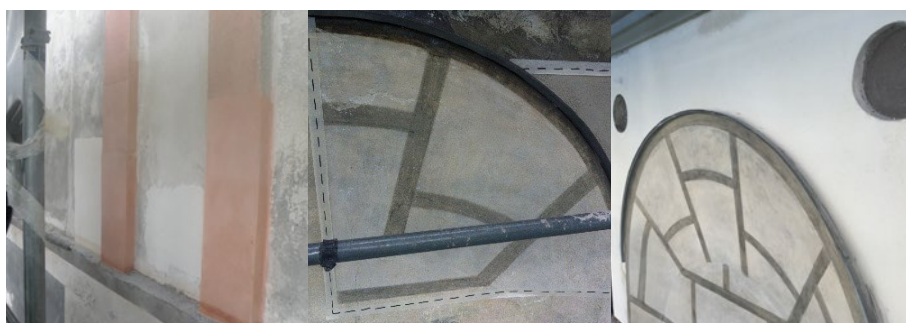
Il precario stato di conservazione dei riquadri di intonachino rosato e nero e di tutto il marmorino di fondo del 5 piano, hanno indirizzato per la **stesura di un nuovo strato sottile di materia**, previa conservazione degli strati esistenti, formulata in maniera analoga per composizione e granulometria. Le decorazioni pittoriche a finto bugnato su via Turati, così come gli interni delle grandi nicchie su via Mangili, sono state **riprese con colori a calce**, previo **discialbo** degli strati sovrammessi. Non sono state riprese le decorazioni che, benché parzialmente visibili da documentazioni d’epoca, non ne sono state riscontrate tracce sulle superfici.

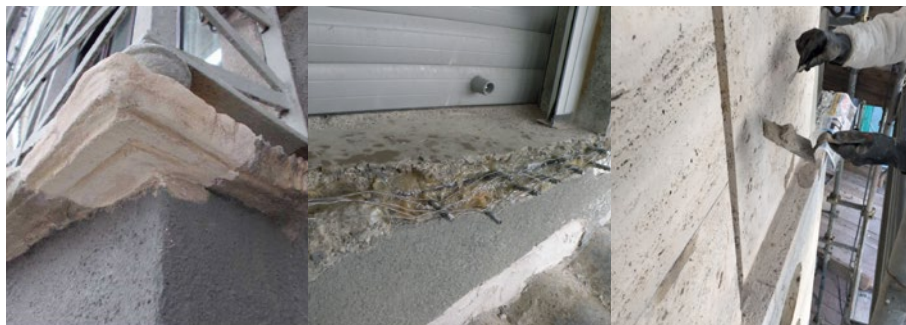
Ricostruzione di porzioni strutturali mancanti, previa armatura con tasselli in acciaio inox e filo di ferro zincato, con malta a base di cemento bianco e alleggerito con pomice, successivamente patinata con colori ai Silicati, piuttosto che con malta a base di calce idraulica, cemento bianco e inerti di granulometria simili agli esistenti. Stuccatura degli alveoli di dimensione maggiore sulle lastre in Travertino con malta a base calce e polvere di marmo simile all'esistente.

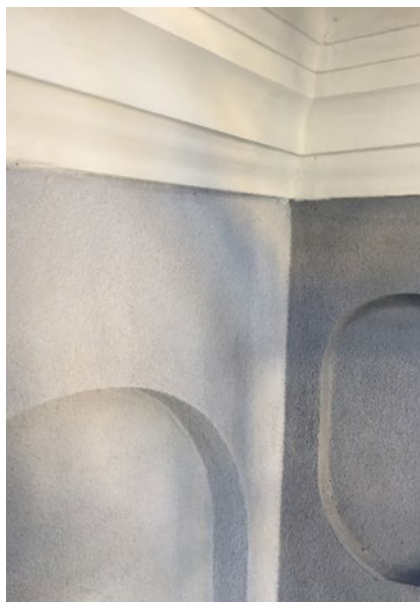
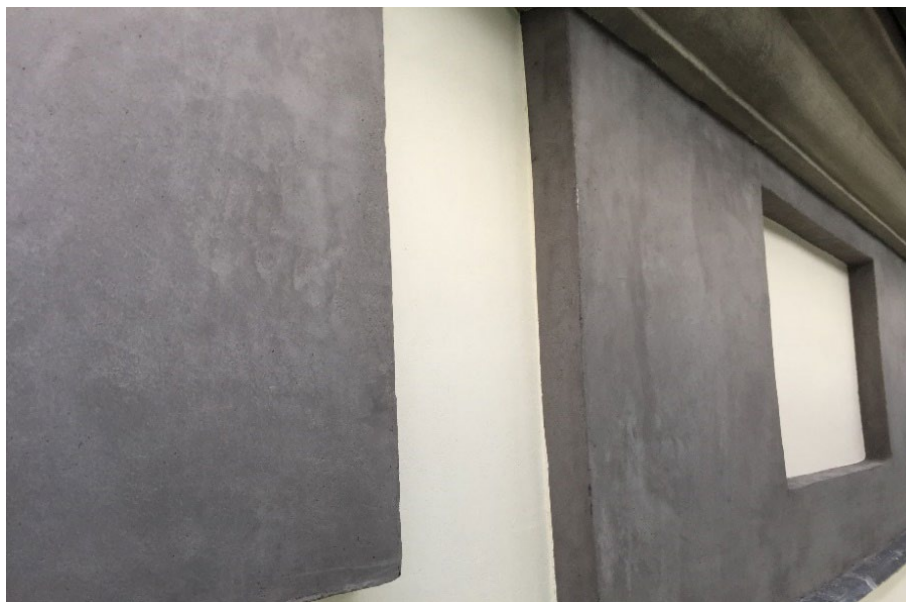
Particolari delle **velature** di effettuate sulle integrazioni delle lacune

soggette ad integrazione, al fine di mimetizzare gli interventi di ricostruzione, mantenendo a vista le superfici originarie.

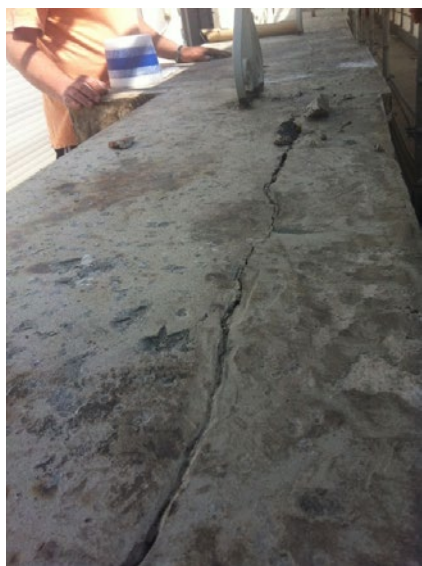
Consolidamento dei pianali delle balaustre, oggetto di numerosi interventi pregressi di manutenzione.

- 1) Rimozione guaine esistenti, raschiatura manuale di tutte le parti incoerenti ed estranee;
- 2) Ricostruzione e riempimento delle lacune, creazione di un piano di posa con le idonee pendenze per lo scolo delle acque meteoriche utilizzando con una rasatura cementizia;
- 3) Stesura di malta cementizia bi componente ad elevata elasticità (*Mapelastic smart*) applicata a rullo;
- 4) Rasatura tramite rivestimento elastomerico (*Elastocolor tonachino plus*) grana 1,2 mm elastico, idrorepellente resistente ad alghe e muffe
