Milano, Giovanni Muzio, 1919-22.

Il restauro conservativo della Ca' Brutta

di Giovanni Muzio a Milano

Anna Raimondi

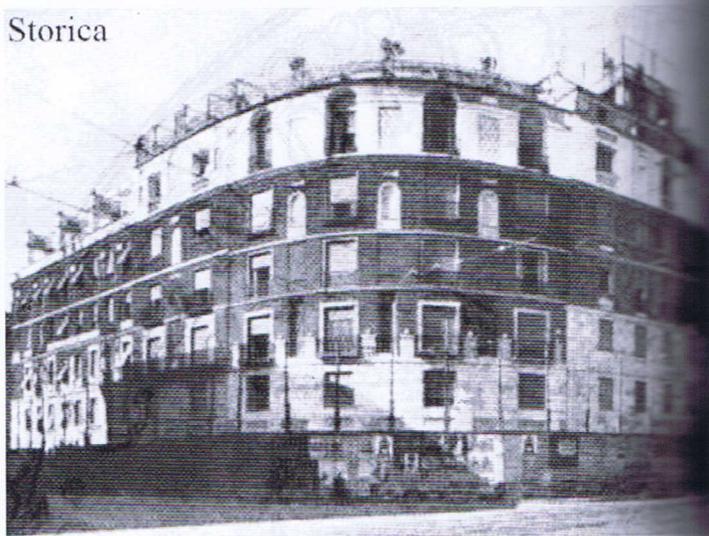
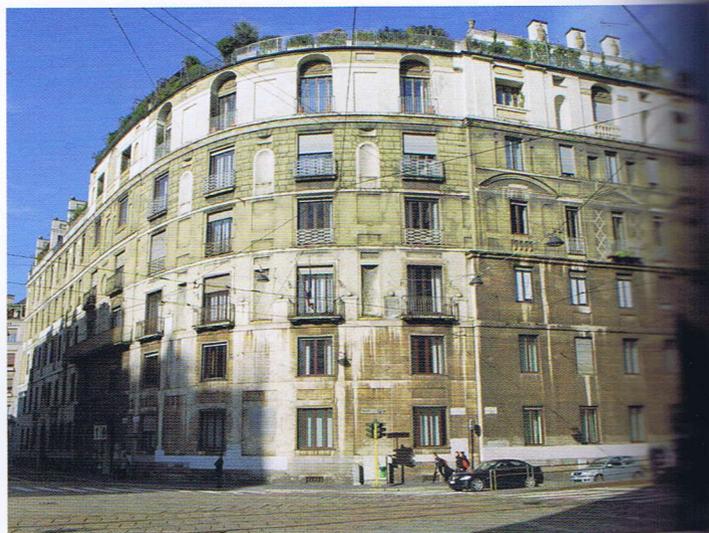
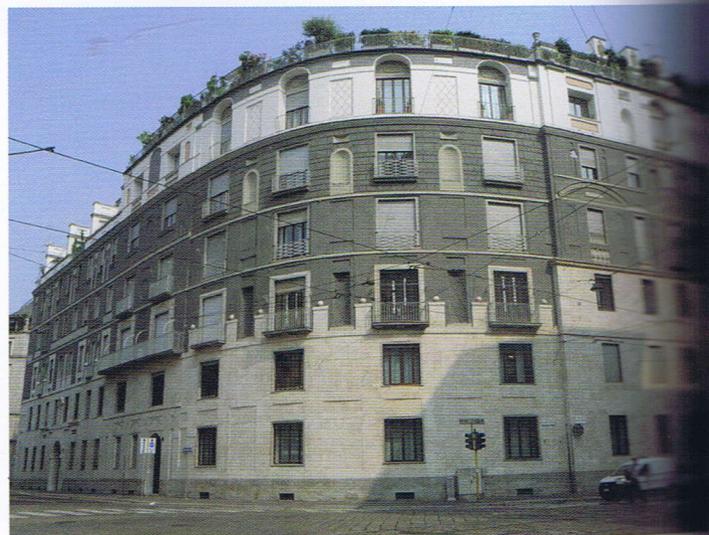
1, 2, 3. ▶

Angolo via Moscova,
a lavori appena ultimati
(1922 in "Architettura e Arti decorative"),
nel 2011 prima dei restauri
e nel 2016 a restauri ultimati.

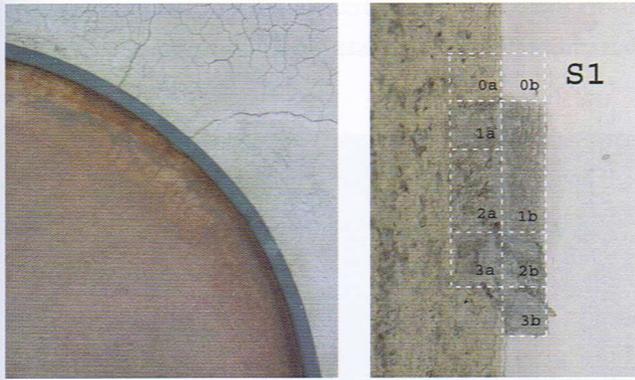
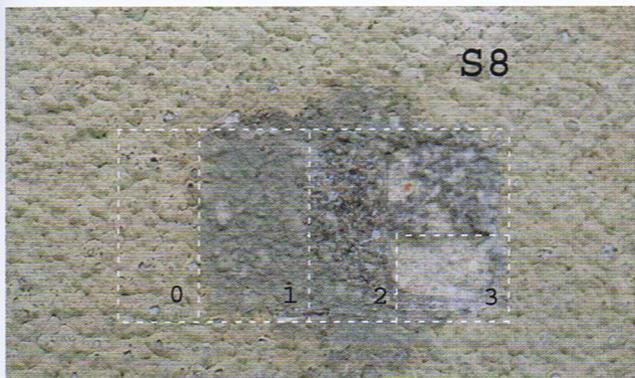
4, 5, 6. Gli intonaci superficiali sono generalmente degli "intonachini in pasta" per cui la componente del colore è intrinsecamente definita nella materia stessa. I decori di colore "rosato" sono costituiti da una sorta di intonachino tipo cocchiopesto, quelli di colore scuro sono a base di malta con inerti di colore scuro miscelati però con altri inerti di colore più chiaro al fine di mantenere lucentezza e vibrazione alla luce. Gli intonaci del quinto piano sono del tipo "schiacciato" con inerti fini a base di polvere di marmo, quasi un "marmorino"; le parti grigie del secondo, terzo, quarto piano sono a "strollato" secondo la moda dell'epoca. Le nicchie sono alternativamente a schiacciato o con velature e decorazioni geometriche a calce.

solforosa, al distacco di pellicole superficiali di natura sintetica sovrapposte nel tempo, all'alterazione cromatica di strati pittorici dovuti a interventi di "restauro" più o meno corretti svolti negli ultimi decenni. (figure 7-8).

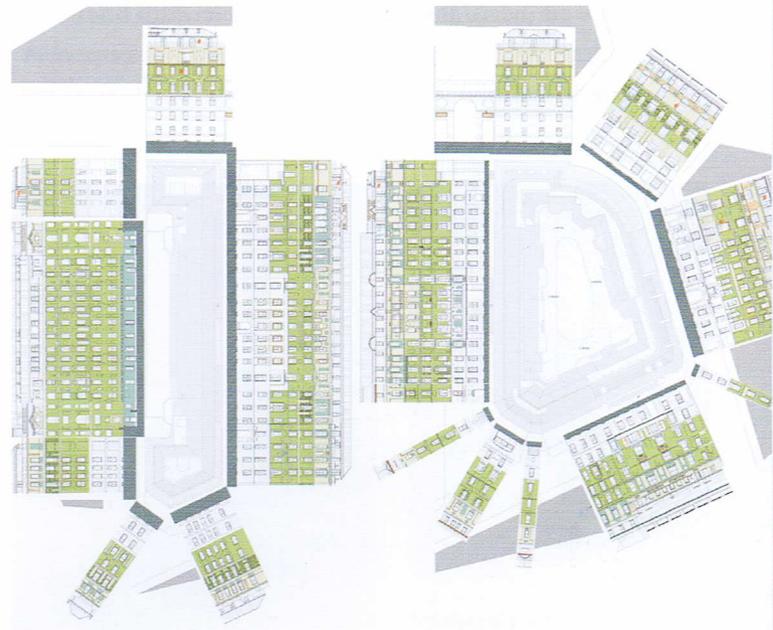
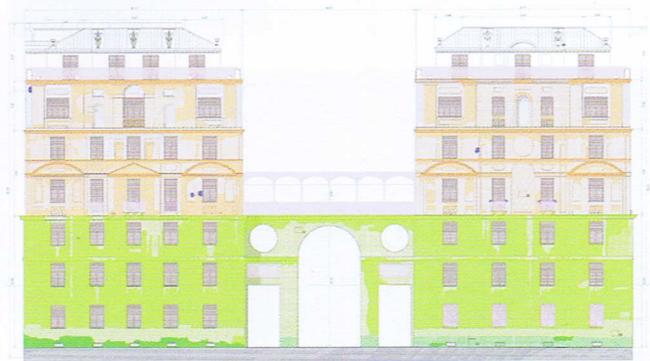
7, 8. La fase della conoscenza, preliminare al progetto, si è conclusa annotando sui grafici dei prospetti tutte le patologie del degrado secondo le raccomandazioni NORMAL 1/88, con l'obiettivo finale di leggere unitariamente il rilievo metrico, geometrico e delle materie, i caratteri costruttivi della superficie architettonica, il tipo e il livello di degrado che ha investito le diverse zone del manufatto.

Le tavole tematiche hanno permesso di scorporare le varie problematiche ed analizzarle in modo puntuale sulle tavole grafiche. Nell'immagine è riportata il rilievo delle componenti di colore visibili prima del restauro.

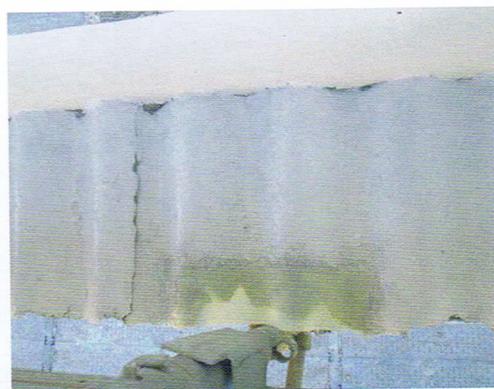
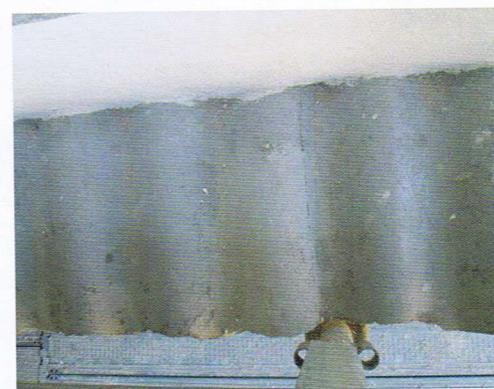
Particolarmente complessi sono stati gli interventi progettati per i vari materiali contenente amianto, elemento considerato all'avanguardia agli inizi degli anni '20, e che è stato largamente utilizzato sia in tutte le lastre di copertura sia negli elementi decorativi marcapiano che erano saldamente fissati nel nucleo murario. In copertura le lastre sono state rimosse e sostituite con nuovi elemento in fibrocemento ecologico, mentre le scossaline e gli elementi decorativi sono stati bonificati in opera in quanto la loro rimozione, stante l'inclusione con la struttura edilizia, avrebbe comportato metodiche di confinamento molto onerose nonché di difficile messa in opera su un edificio di tali dimensioni.

18, 19. Gli interventi tecnici di conservazione e di bonifica delle lastre ondulate di amianto presenti sui prospetti, generalmente collocate in prossimità delle fasce marcapiano dei piani superiori, hanno previsto il trattamento in opera attraverso l'applicazione di particolari cicli di resine U.V. resistenti, penetranti, consolidanti, antivegetative, filmogene, autolavanti, che hanno ripristinato l'integrità superficiale e hanno inglobato le fibre di amianto in fase di distacco. Le parti mancanti sono state ricostruite con apposito calce e ricostruzione in vetroresina a cui si è applicato il medesimo ciclo protettivo al fine di uniformarne la continuità visiva.
