LA CA' BRUTTA DI GIOVANNI MUZIO A MILANO

Il progetto di conservazione di un'architettura moderna

The Ca' Brutta by Giovanni Muzio in Milan. The conservation project of a modern architecture PART ONE

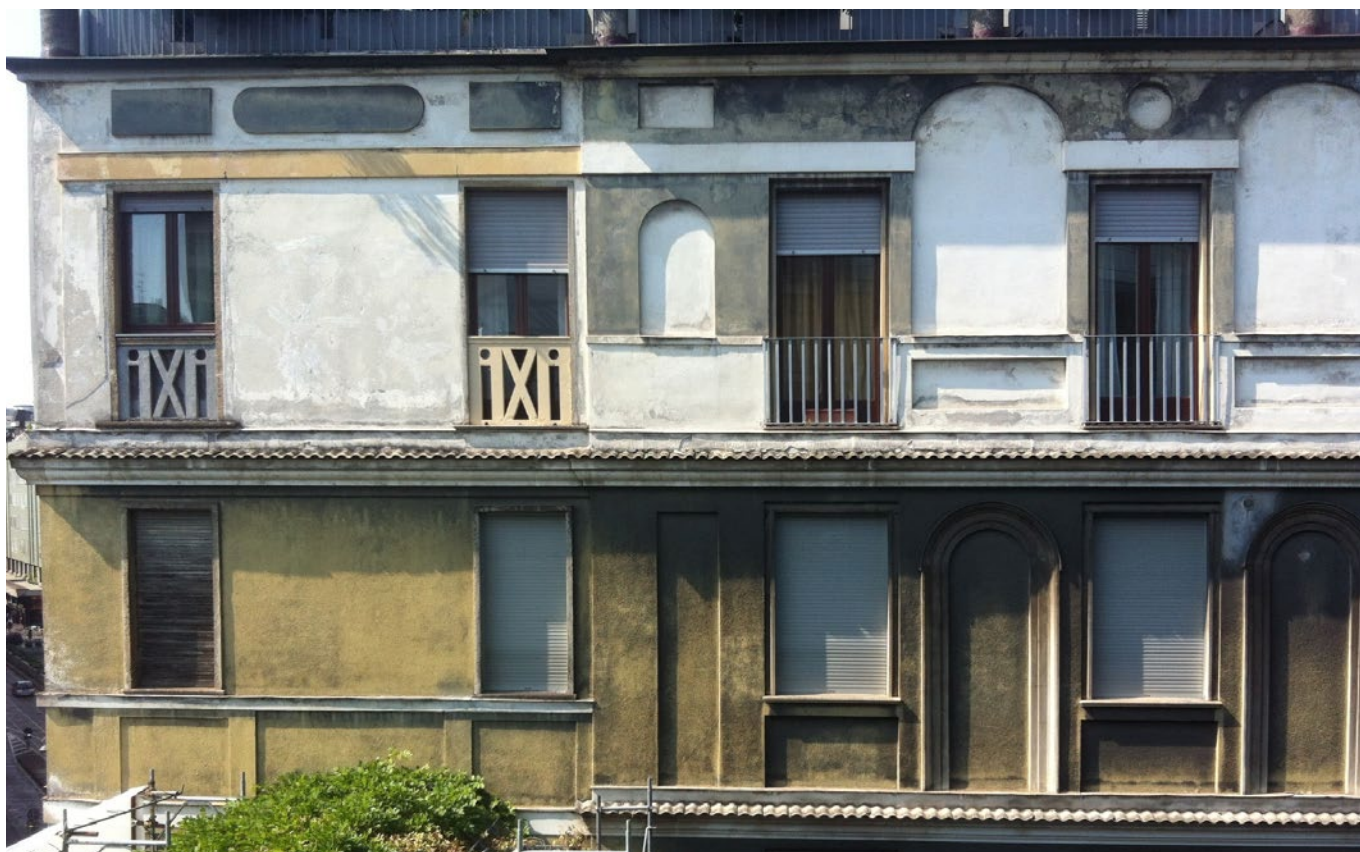
6. L'effetto chiaroscurale degli elementi decorativi reso dai diversi materiali utilizzati, dalla loro diversa stesura e texture, dal loro bassorilievo, dai segni del tempo...

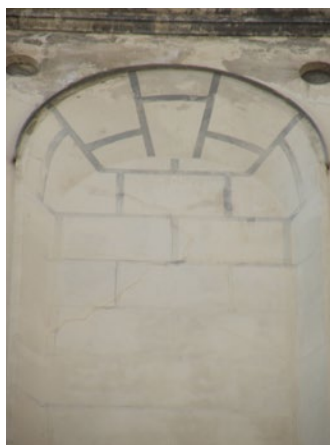
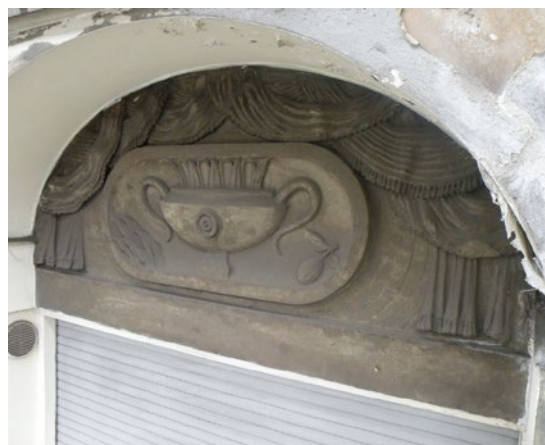
L'analisi dei materiali e del degrado si è basata in parte su una apposita diagnostica scientifica (Centro Gino Bozza, R&C Lab. Srl) e sul riconoscimento visivo degli stessi, studiando la loro conformazione, le modalità di stesura, di accostamento, i loro spessori, gli agganci e gli incollaggi della finitura alla struttura retrostante nonché il tipo di patologie che presentavano.

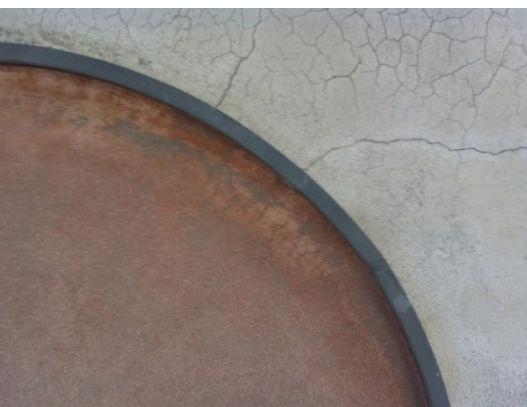
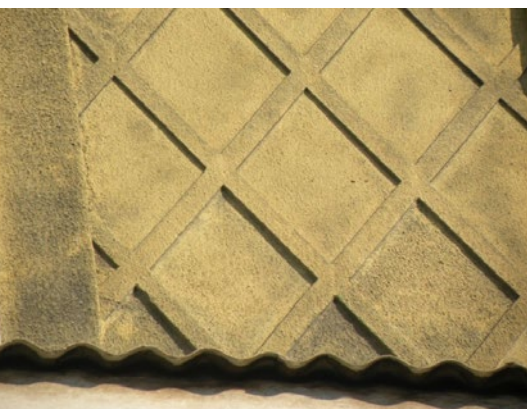
7. Gli intonaci superficiali sono generalmente degli "intonachini in pasta" per cui la componente del colore è intrinsecamente definita nella materia stessa. I decori di colore "rosato" sono costituiti da una sorta di intonachino tipo cocciopesto, quelli di colore scuro sono a base di malta con inerti di colore scuro miscelati però con altri inerti di colore più chiaro al fine di mantenere lucentezza e vibrazione alla luce. Gli intonaci del quinto piano sono del tipo "schiacciato" con inerti fini a base di polvere di marmo, quasi un "marmorino"; le parti grigie del secondo, terzo, quarto piano sono a "strollato" secondo la moda dell'epoca. Le nicchie sono alternativamente a schiacciato o con velature e decorazioni geometriche a calce.

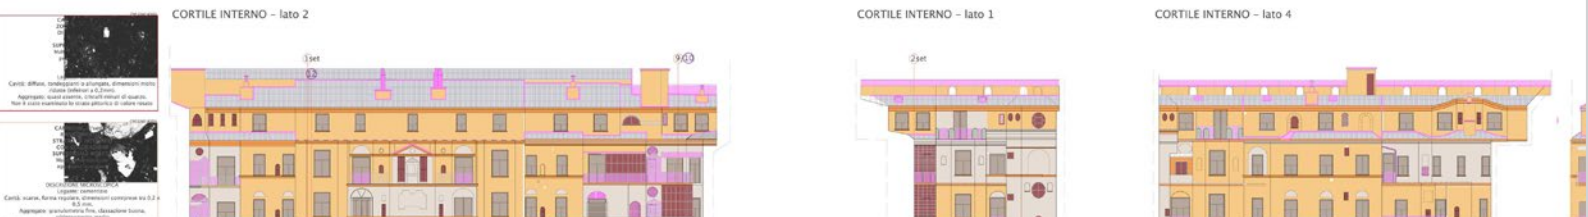
8. Le indicazioni puntuali dei materiali riscontrati riportate sui singoli prospetti. Le analisi hanno tra l'altro permesso di definire e contestualizzare l'ultimo intervento effettuato negli anni '70 e riscontrato nell'Archivio Muzio. Si tratta della generale ridipintura degli intonaci originali in cemento grigio pigmentato in pasta, con una tempera con legante sintetico di colore giallo ocra. L'impoverimento della pellicola pittorica sopra il fondo grigio scuro, determinava una percezione delle facciate di colore verde, come riportato nello schema percettivo dell'analisi cromatica sullo sviluppo delle superfici.

Questi dati, associati alle analisi stratigrafiche e microstratigrafiche, nonché alla continua verifica in situ, ha permesso di indicare sui fotopiani la loro estensione graficizzandoli con precisione su tutti i prospetti esterni.

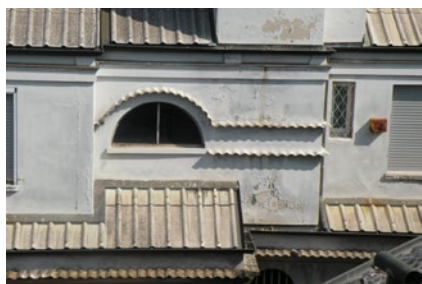
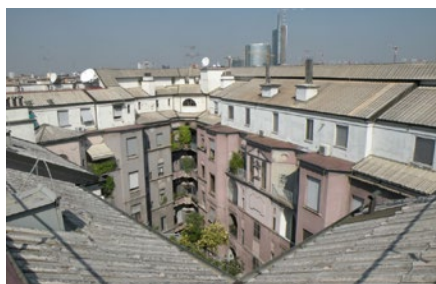
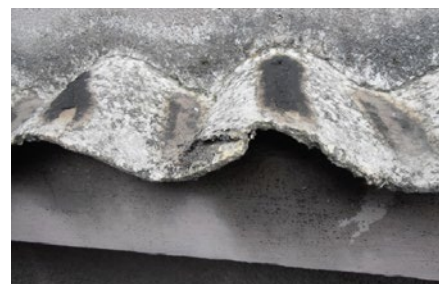
Le analisi si sono concentrate anche su materiali lontani dalla tradizione costruttiva ma considerati negli anni '20 all'avanguardia e qui ampiamente utilizzati quali elementi di finitura e decorativi. Si tratta di tutti i rivestimenti in onduline in fibrocemento conformati in lastre quali rivestimenti di copertura, piuttosto che in elementi lineari a conformare scossaline e fasce marcapiano. Le analisi hanno dimostrato la presenza di fibre di amianto nelle due diverse tipologie di amianto crisotilo e amianto crocidolite in tutte le lastre analizzate. Il degrado, presente soprattutto nelle scossaline, è causato dall'azione di CO₂ e da altri radicali acidi presenti nell'aria che attaccando la matrice cementizia delle lastre, iniziano un processo di corrosione ed erosione del cemento noto come processo di CARBONATAZIONE.

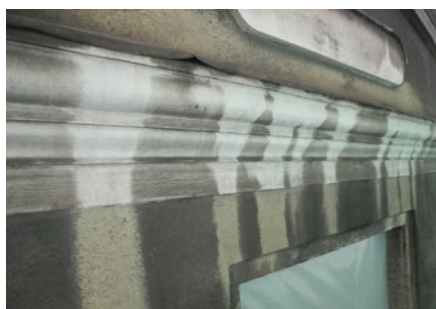
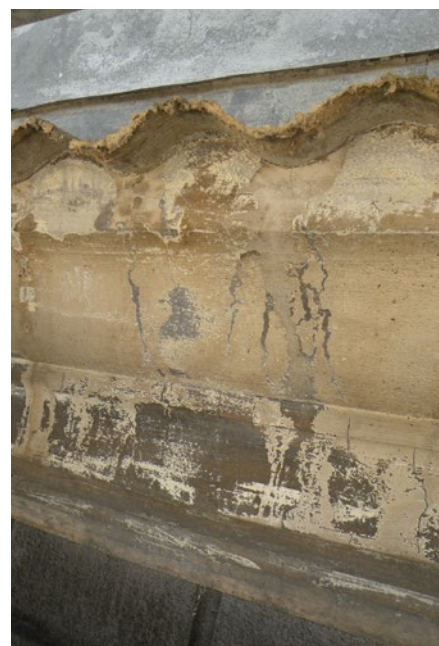
9. Il degrado che interessava le superfici era diversificato in relazione alla tipologia del materiale e alla localizzazione. I problemi maggiormente presenti erano dovuti alla presenza di depositi aderenti causati dall'azione dell'anidride solforosa, al distacco di pellicole superficiali di natura sintetica sovrapposte nel tempo, all'alterazione cromatica di strati pittorici dovuti a interventi di "restauro" più o meno corretti svolti negli ultimi decenni.

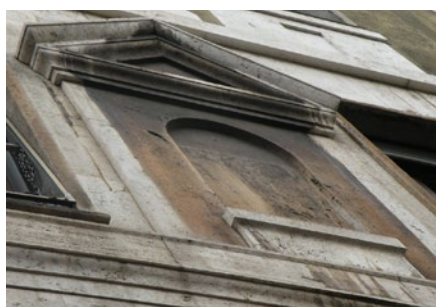
10. L'intonaco a stollato risultava in molti punti distaccato dal supporto che si presentava decoeso e sfarinato. I sollevamenti erano in genere presenti in corrispondenza delle onduline marcapiano ed in presenza di alcuni fenomeni fessurativi. Al quinto piano l'intonaco a marmorino era particolarmente decoeso, con evidenti fenomeni di disgregazione e polverizzazione. Lungo tutta questa fascia erano presenti ampi rappezzi in malta con tinteggiatura a base di legante sintetico di colore chiaro. Le decorazioni a trompe l'oil erano spesso poco visibili e anch'esse o ricoperte da tinteggiature o riprese parzialmente.

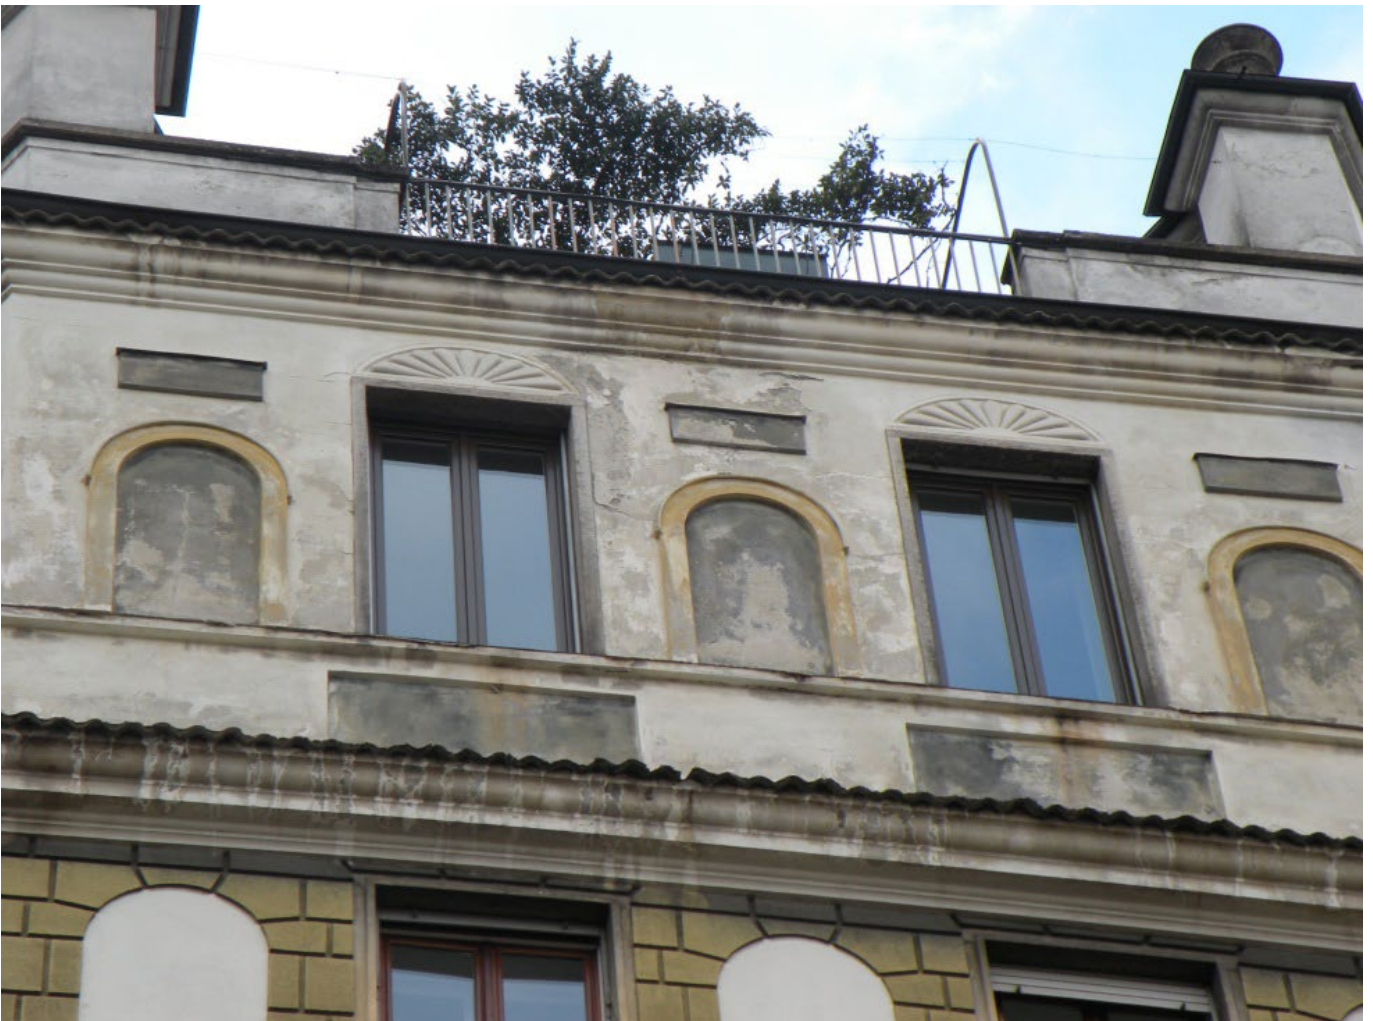
11. Suddivisione dei 4 Lotti svolti senza soluzione di continuità in cui è stato suddiviso l'appalto.
12,13. Organizzazione delle fasi di lavoro del Lotto 3, con indicazione delle squadre specialistiche coinvolte e relative tempistiche.

Il progetto esecutivo è stato elaborato nel 2012, successivamente è stata predisposta la gara di appalto che prevedeva fin da subito di suddividere il cantiere in 4 lotti, la cui scansione è stata dettata non solo da istanze logistiche ma anche da esigenze legate all'utilizzo del complesso. I fabbricati sono infatti occupati sia da residenze, sia da uffici, sia da due ambasciate imponendo di conseguenza immaginabili problematiche di sicurezza, di accessibilità, di vivibilità soprattutto nei periodi estivi. Ogni singolo lotto è stato studiato per non occludere mai ciascuna unità in modo completo con i ponteggi perimetrali.

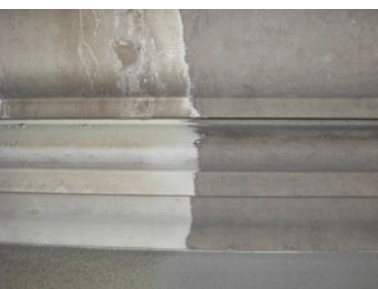
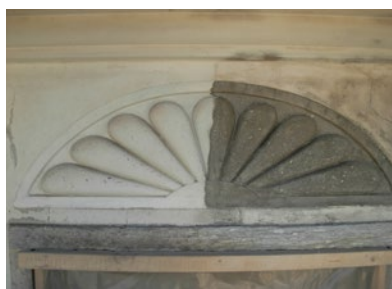
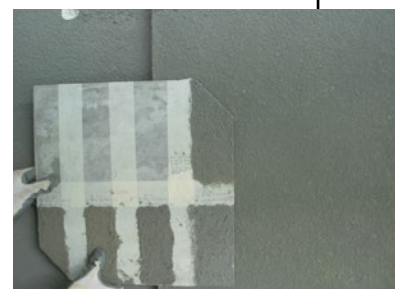
L'annerimento della zoccolatura in Travertino, la percezione ottica verde prodotta dalla ridipintura oca sull'intonachino grigio, nonché il degrado dei marmorini dell'ultimo piano, rendevano ormai illeggibile la sequenza per fasce orizzontali pensata dal progettista. La pulitura delle facciate, fase fondamentale dell'intervento di conservazione, ha permesso la rimozione dei consistenti depositi superficiali sul marmo e lo scoprimento dell'originario intonachino grigio scuro colorato in impasto. I materiali sono stati consolidati, procedendo alle puntuali integrazioni delle lacune con malte di calce idraulica, inerti e pigmenti selezionati. Nella facciata curva della casa si è riproposto, con una velatura a calce, il cromatismo grigio originariamente pensato nella fascia del piano secondo, sostituito nel 1922 con un intonaco color Travertino a seguito delle feroci polemiche scaturite con lo smontaggio dei ponteggi, che hanno anche determinato la denominazione popolare di Ca' Brutta.

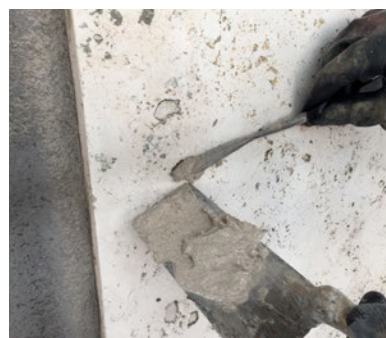
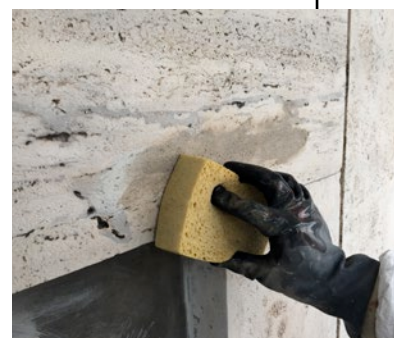
Alla Ca' Brutta Gasparoli Restauri ha realizzato interventi di restauro delle superfici lapidee e in intonaco. Dopo la rimozione delle tinte soprammesse, si è evidenziata una situazione molto lacunosa per quanto riguardava gli intonaci mentre le superfici a marmorino risultavano non più recuperabili. È stata quindi eseguita, sulla totalità delle superfici, l'applicazione di un nuovo marmorino secondo le tecniche tradizionali. Le superfici in stollato sono invece state oggetto di consolidamenti in profondità. Si è proseguito, poi, con i risarcimenti imitativi delle lacune e l'integrazione pittorica delle stesse, con velature ai silicati, in accompagnamento alle variazioni cromatiche delle superfici. La protezione finale è stata eseguita con applicazione di protettivi a base di silossani. La zoccolatura in travertino è stata oggetto di un intervento di pulitura generale con applicazione di AB57. Dove le croste nere erano più consistenti si è intervenuto con una microaeroabrasivatura ad umido.

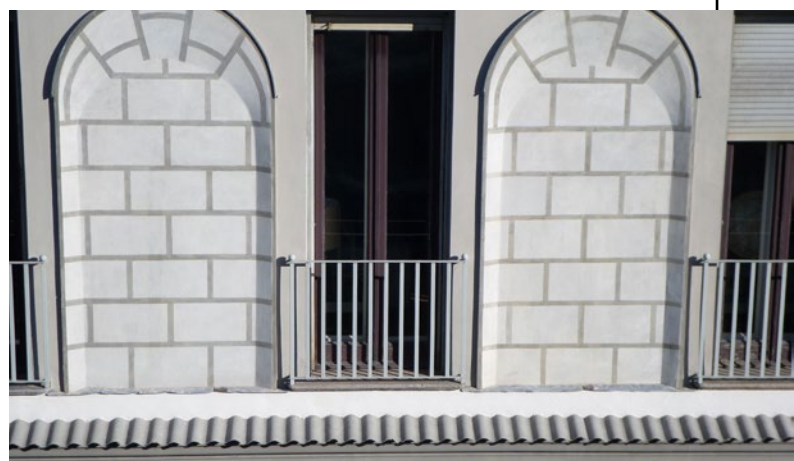
Quando si tratta di conservare l'aspetto originario di un edificio storico, l'attività di bonifica amianto deve necessariamente essere condotta da un'impresa con un know how consolidato. Per la Ca' Brutta, Teicos ha realizzato, oltre alla bonifica della copertura attraverso la sostituzione delle lastre originarie con nuove lastre in fibrocemento ecologico, anche un intervento speciale di confinamento studiato ad hoc per gli elementi marcapiano presenti in facciata. Le lastre ondulate in fibrocemento amianto, determinanti del disegno chiaroscurale, risultavano infatti parzialmente incastrate nella porzione verticale della facciata dell'edificio, rendendone di fatto impossibile la rimozione sia per motivi di sicurezza degli operatori, sia per il rischio della rottura degli intonaci d'epoca. La tecnica adottata è consistita nel rivestimento dei manufatti con malte speciali testate direttamente sul posto, non essendo noti casi analoghi cui si potesse far riferimento.

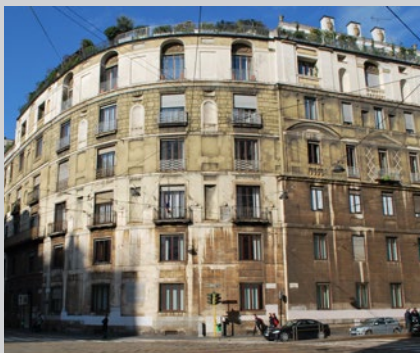
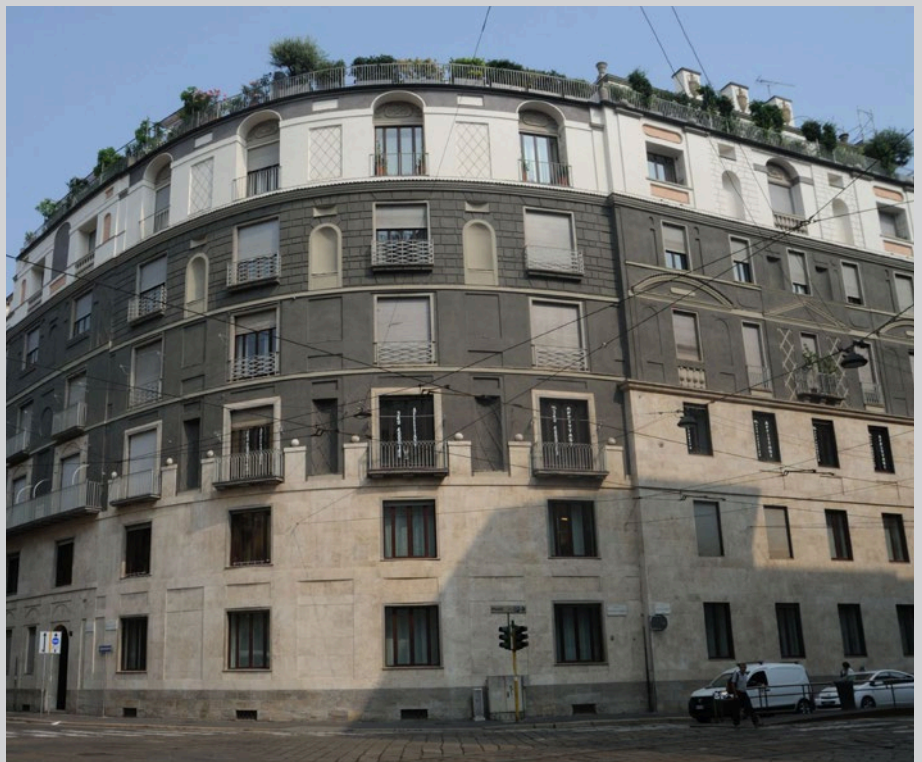
IN APERTURA_Utillizzo della tecnologia a vortice elicoidale HELIX con proiezione a bassa pressione di almandite con vaporizzazione d'acqua per la pulitura dei depositi aderenti

La particolare conformazione della pistola HELIX e la presenza al suo interno di un'elica in carburo di tungsteno (materiale estremamente durevole e resistente all'abrasione), imprimono un moto rotatorio all'inerte in uscita, in questo modo il materiale impatta sulla superficie in senso tangente al supporto, non perpendicolare, rendendo l'intervento ancora più delicato; il moto rotatorio impresso all'inerte inoltre contribuisce in maniera meccanica al distacco delle patine da eliminare. Allo stesso modo, anche il materiale impiegato migliora la pulitura: si tratta di un minerale australiano molto duro (8 scala mohs) che unisce una straordinaria efficacia ad una bassissima polverosità.

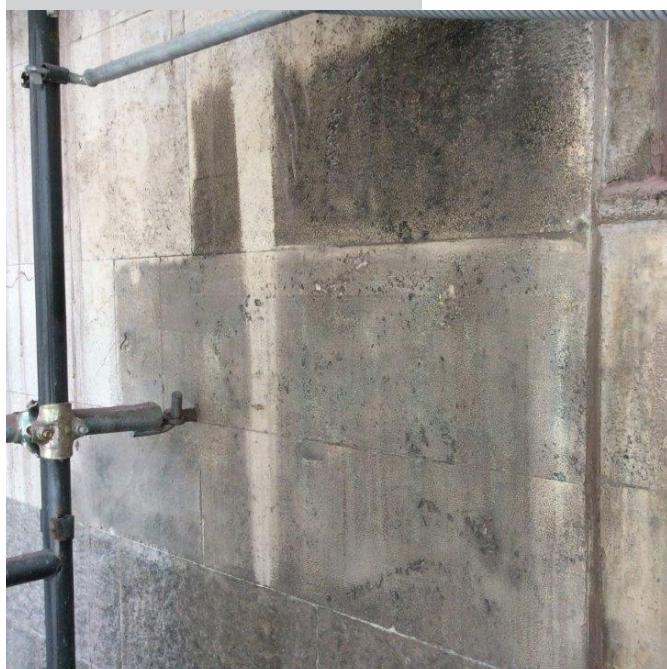
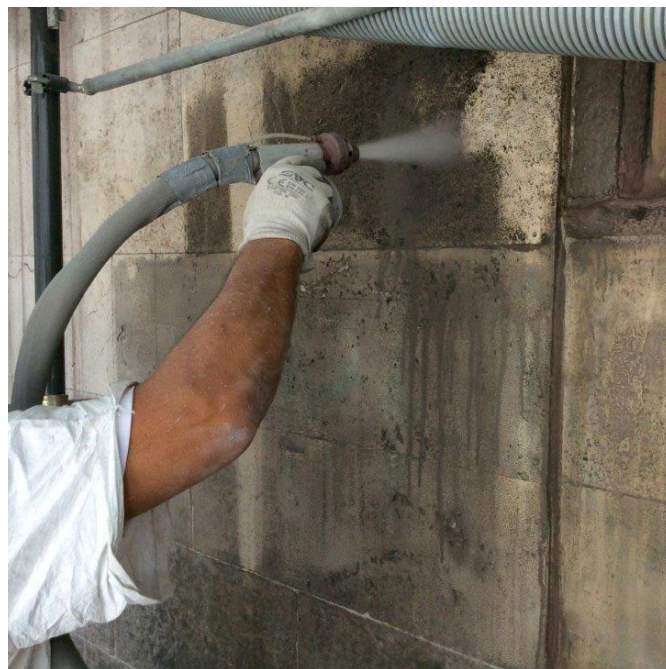
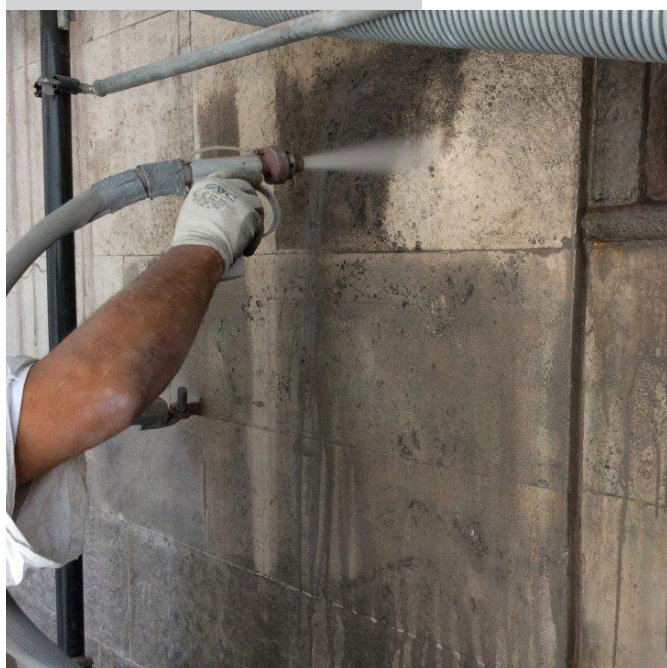
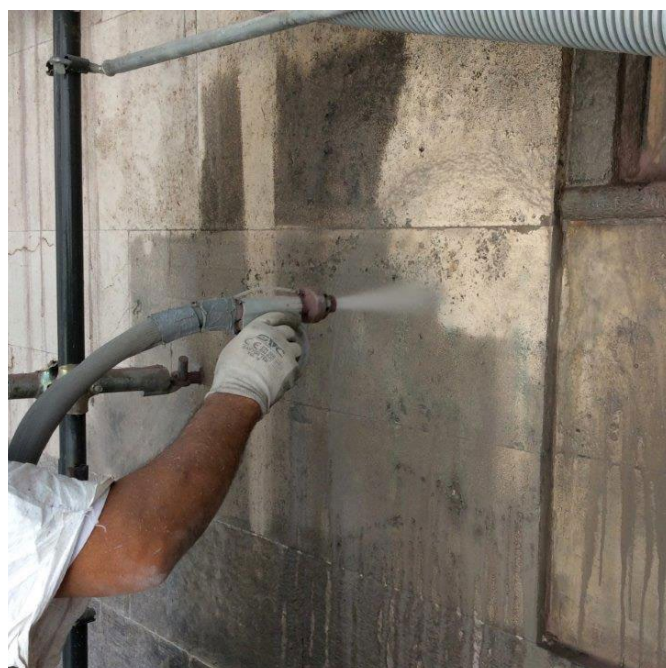
Trattamento con tecnologia H2O con vaporizzazione d'acqua per la pulitura dei marmi non porosi nelle facciate dei piani bassi dell'edificio (ph. Gasparoli Restauri).
