**L'INTERVENTO** dell'Oratorio Bragadin a Ceggia (VE) inizia nel 1998 con l'incarico da parte dell'Amministrazione Comunale in accordo con la proprietà Parrocchiale di redigere un progetto di conservazione e consolidamento al fine di rendere operativo l'Oratorio ad uso religioso e culturale. Il progetto, redatto dall'arch. Cesare Feiffer con la collaborazione dell'arch. Anna Raimondi si fonda sui principi della conservazione, il cui scopo è mantenere per quanto possibile le strutture e i materiali della fabbrica, senza lasciarsi condizionare da giudizi di valore estetico o storiografico. Le complesse problematiche di degrado e dissesto dell'edificio storico sono affrontate partendo da fasi analitiche conoscitive precise e dettagliate con lo scopo di elaborare un progetto esecutivo in cui i risultati della ricerca avanzata nel settore della rappresentazione del progetto di conservazione si uniscono alle necessità operative del cantiere. Lo scopo primario del metodo e della visualizzazione del progetto è di indicare all'operatore quali operazioni eseguire, dove eseguirle, con quali materiali e con quale successione. L'immediata conseguenza di tale metodo è un progetto che riduce radi

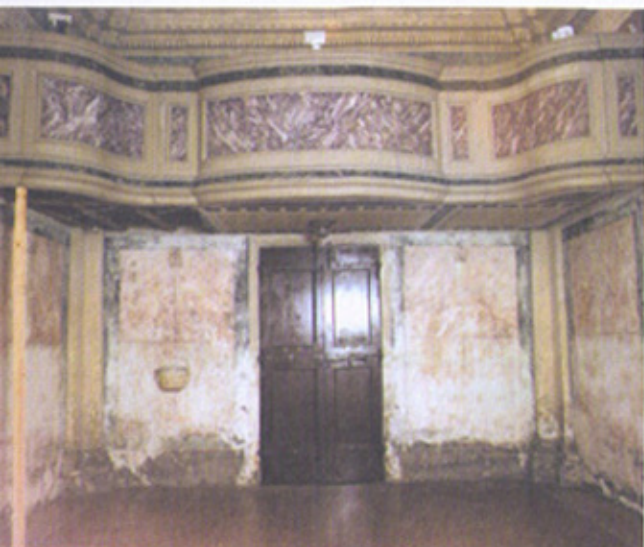
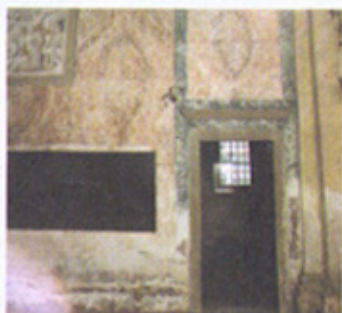
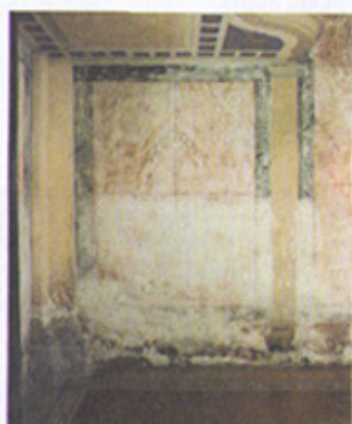
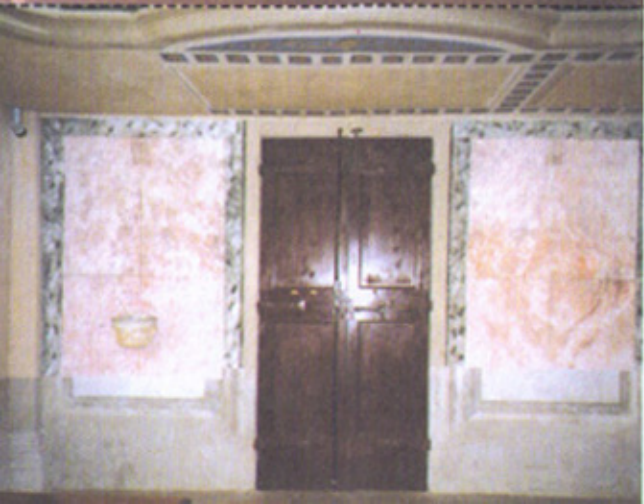
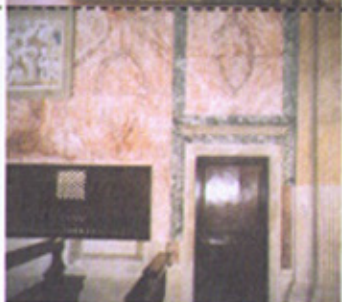
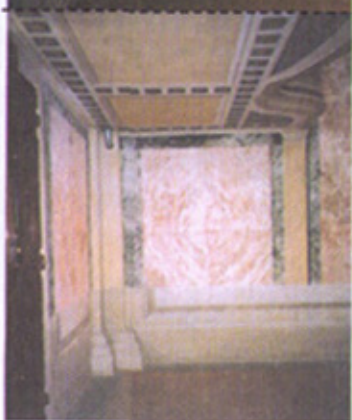
2. Prospetto interno, lato ingresso: disialbo manuale della zona sottostante ad affresco, consolidamento superficiale e in profondità dell'intonaco.

3,4. Prospetto interno, lato ingresso: particolare del limite tra la zona affrescata sottostante e quella a tempera a finto marmo.
